## TISKOVÁ ZPRÁVA

### Práce při odstraňování azbestu na komplexu budov bývalé ÚTB v Olšanské ulici na Praze 3 pražští hygienici pravidelně dozorují, za posledních pět týdnů provedli tři podrobné kontroly (06. 04. 2023)

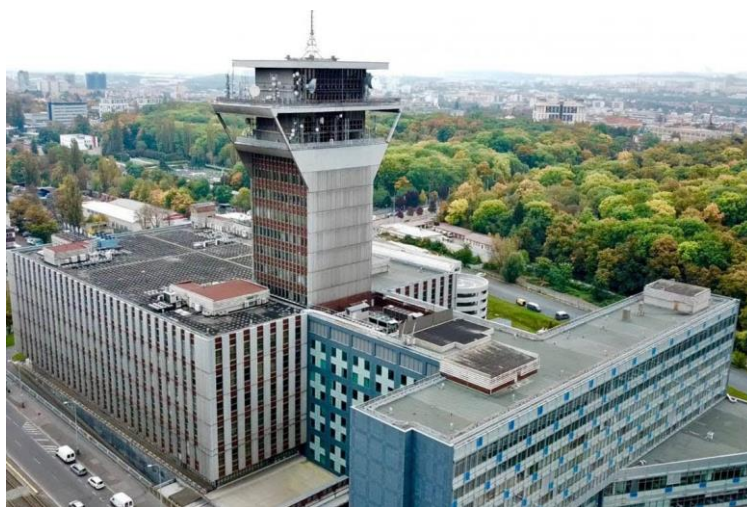
**Další kontrola proběhla ve čtvrtek 30. března:** kromě kontroly prací v kontrolovaných pásmech a ve venkovním prostředí došlo současně k odběru vzorků opláštění z budovy B a V. Za této situace využili pražští hygienici možnost přizvat k účasti na kontrole, v zájmu dosažení jejího účelu, další odborníky na ochranu veřejného zdraví ze Zdravotního ústavu se sídlem v Ústí nad Labem (ZÚ ÚL) schopných provádět odborné služby typu měření, analýzy, rozborů, vyšetření apod. Kolegové ze ZÚ ÚL odebrali vzorky vnitřní výplně opláštění obou budov. V rámci budovy B odebrali dva vzorky, první v šestém patře, druhý v patře druhém. V budově V pak vzorek v patře v desátém. Protokol z odběru a provedené analýzy v závěrech konstatuje, že **ve všech odebraných vzorcích azbest identifikován nebyl**. Ani jeden vzorek neobsahoval žádný z typů azbestu, tj. chrysotile, amosite, crocidolite, tremolite, actinolite, anthophyllite.

Fotografie č. 1: pohled na objekt B (vlevo) a V (uprostřed), v opláštění těchto budov byly odebrány vzorky

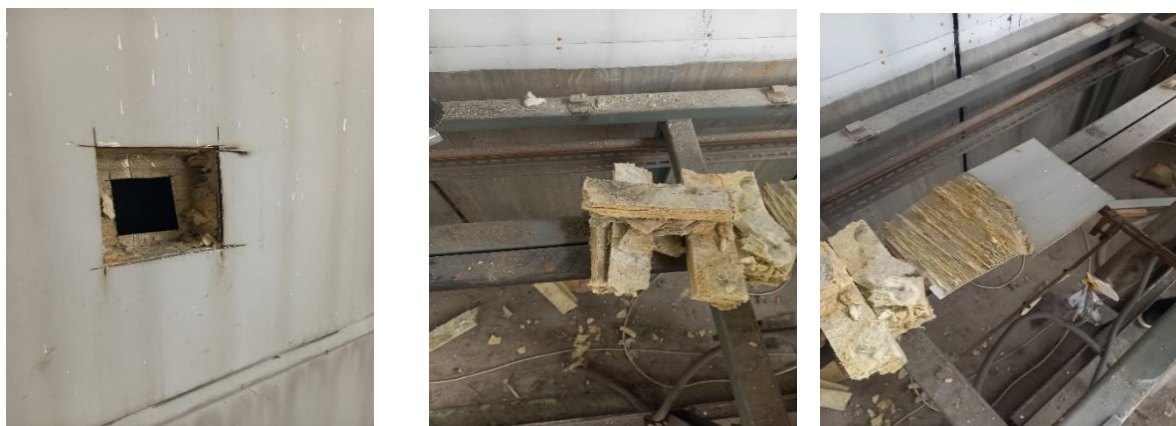
**Fotografie č. 2,3,4:** pohled na místo odběru vzorků – desáté patro budovy V

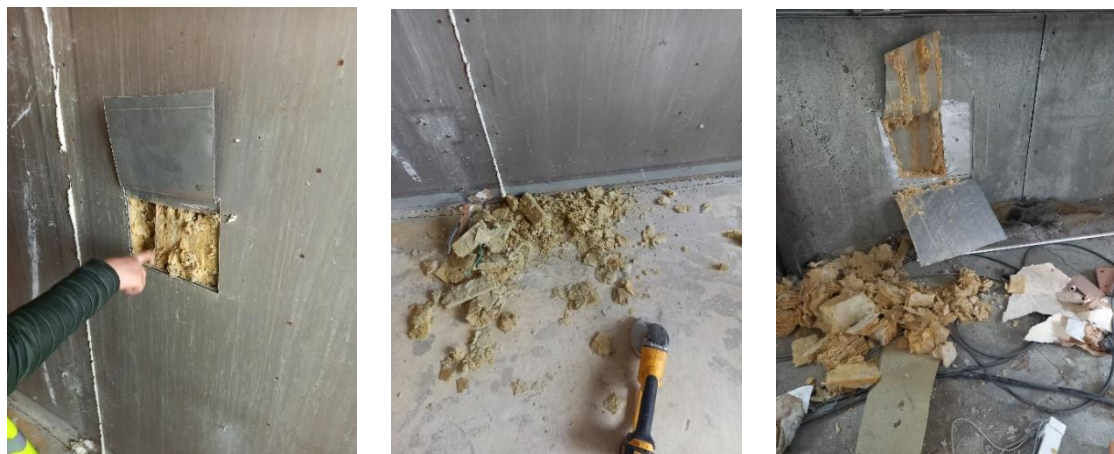
**Fotografie č. 5,6,7:** pohled na místo odběru vzorků – šesté patro budovy B a druhé patro budovy B

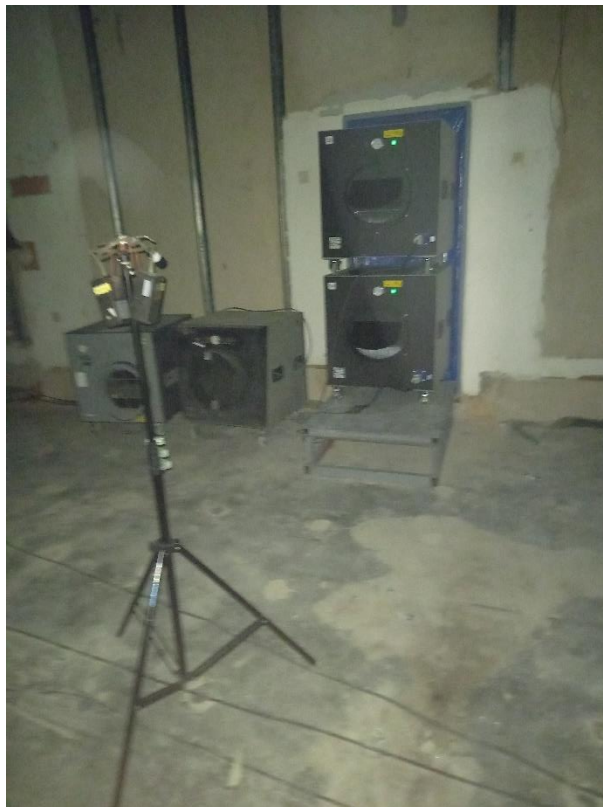
**K realizaci zatím poslední kontroly došlo v pondělí 3. dubna:** mimo již tradiční inspekce v kontrolovaných pásmech a ve venkovním prostředí se v tomto termínu ověřovala koncentrace respirabilních azbestových vláken na výstupu z filtračních jednotek. Otestovala se tak funkčnost filtrů. Provedlo se akreditované měření, konkrétně odběr vzorků pro stanovení početní koncentrace respirabilních azbestových a minerálních vláken z prašnosti v mimopracovním prostředí. Vzorky venkovního ovzduší se odebraly na třech místech: nejprve u dvou filtračních jednotek kontrolovaného pásma, podruhé u filtračních jednotek u materiálové a personální propusti. Potřetí uvnitř kontrolovaného pásma, tedy v pracovním prostředí, odběrová hlavice se nacházela v dýchací zóně zaměstnance. **Výsledky provedených měření ze 3. dubna se v dané chvíli ještě vyhodnocují.**

Fotografie č. 8: pohled na místo měření M1 – přímo u filtračních jednotek KP

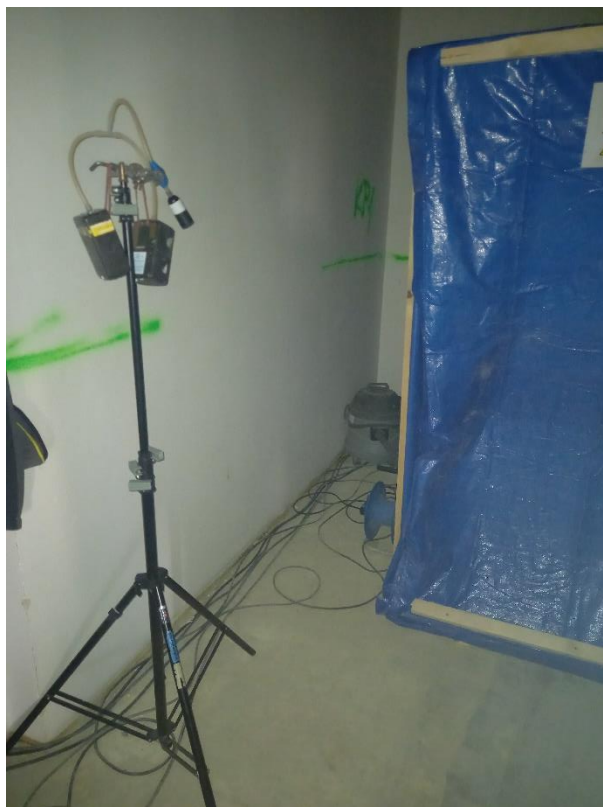
Fotografie č. 9: pohled na místo měření M2 – přímo u filtračních jednotek personální propusti

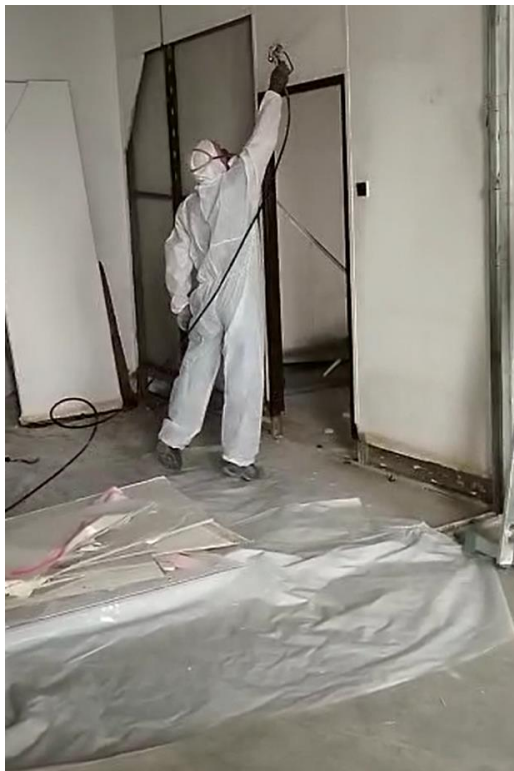
Fotografie č. 10: odstraňování materiálu s obsahem azbestu (v rámci KP1A – budova B, 6.NP)

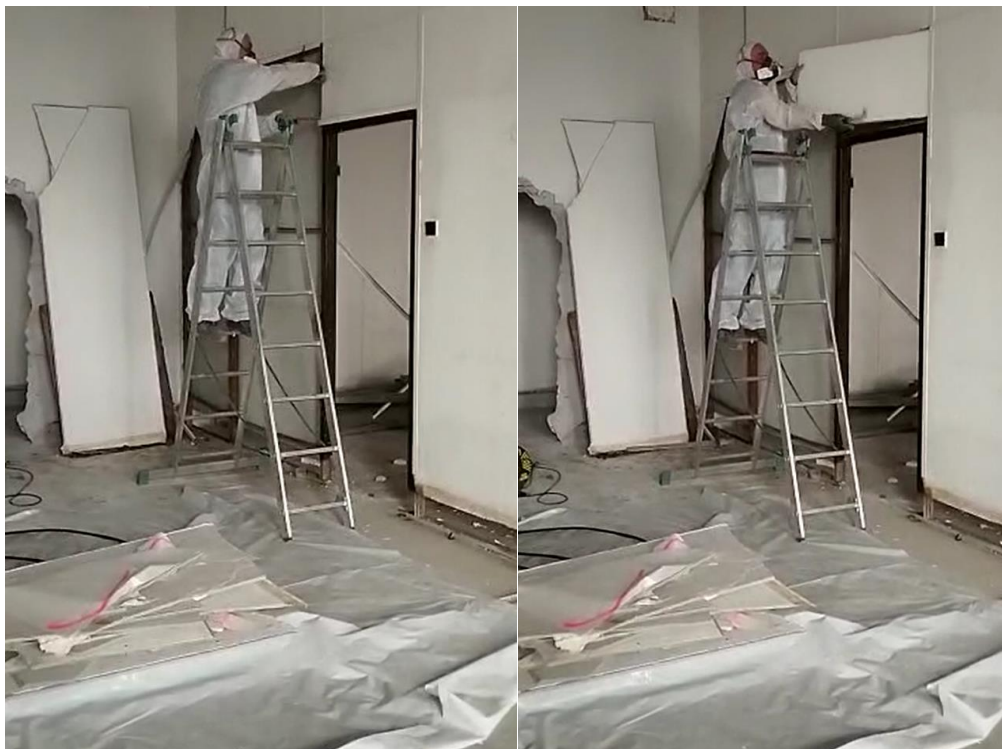
Fotografie č. 11, 12: enkapsulace (stříkacím zařízením) azbestocementových příček certifikovaným fixačním prostředkem před demontáží

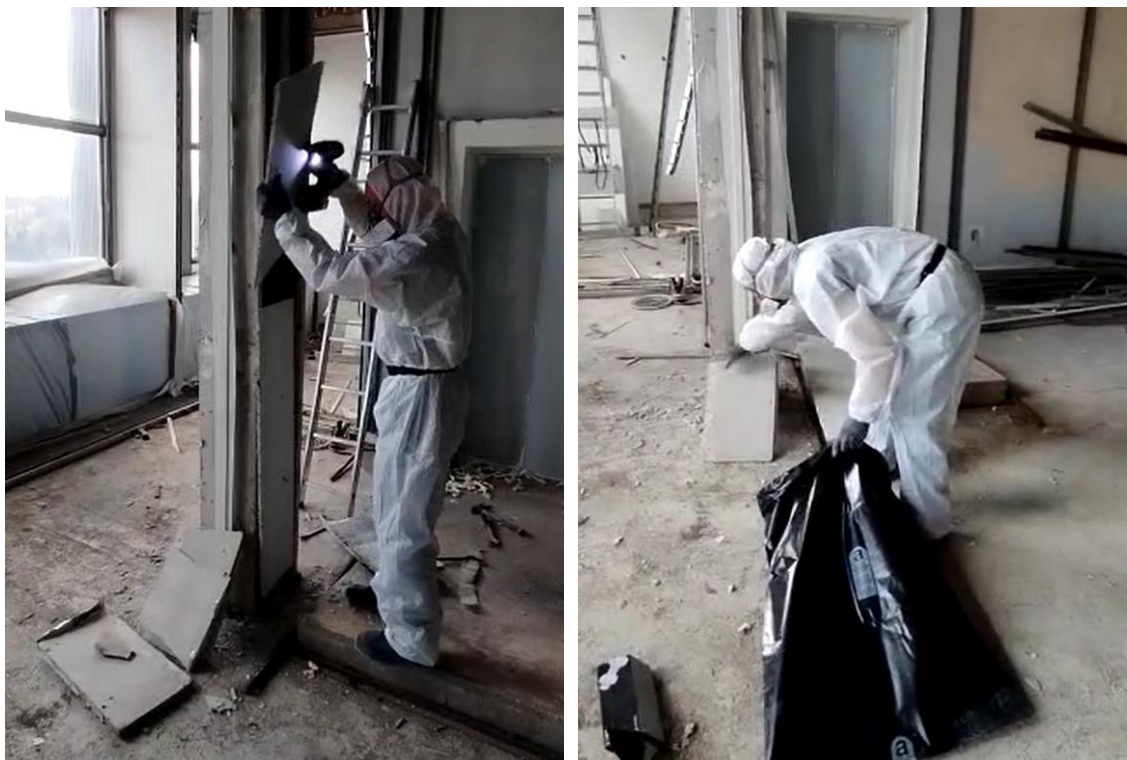
Fotografie č. 13, 14: demontáž azbestocementových desek (příčky) ručním náradím a balení demontovaných obkladových desek Pyral do PE pytlů.

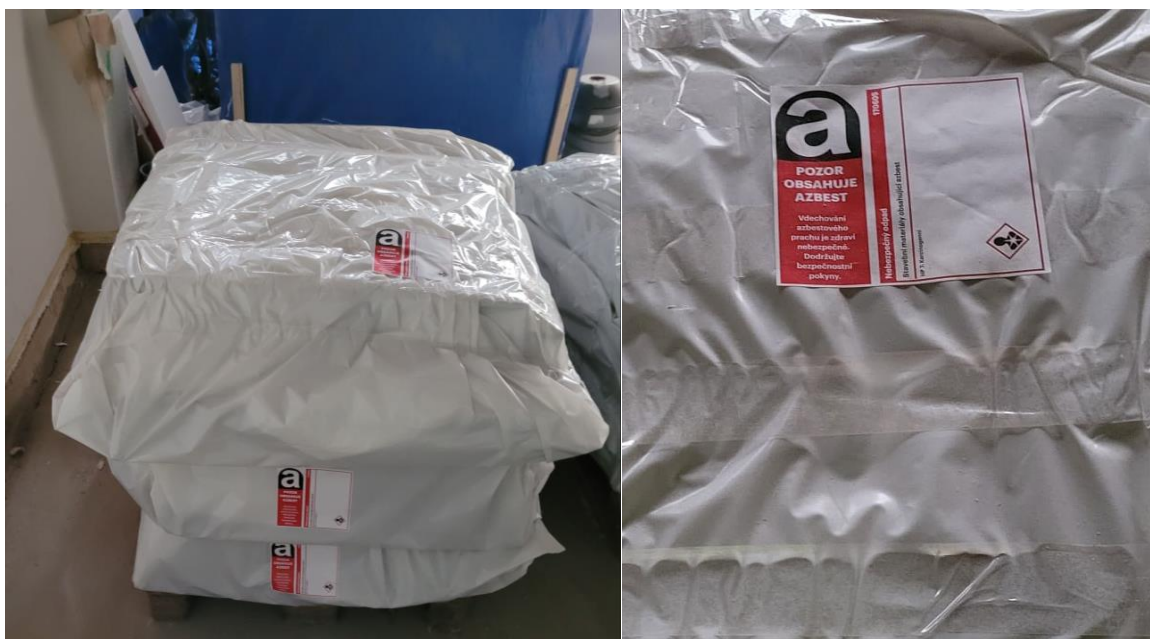
Fotografie č. 15, 16: zabalený a označený odpad s materiálem obsahujícím azbest před materiálovou propustí a detail označení

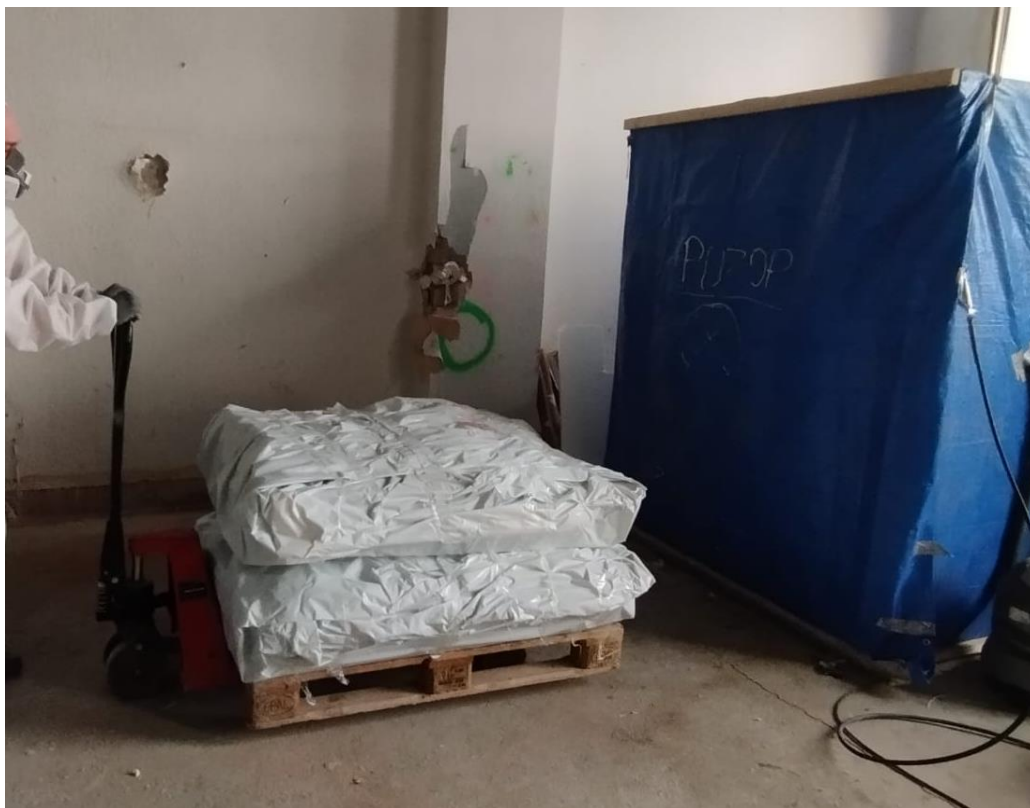
Fotografie č. 17, 18: transport zabaleného, označeného nebezpečného odpadu (NO) do materiálové propusti k dekontaminaci

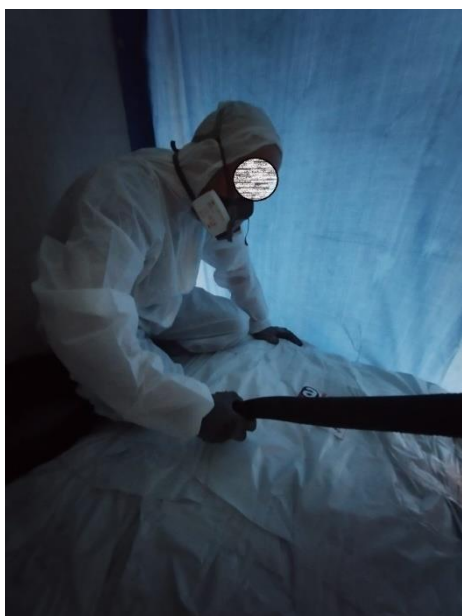
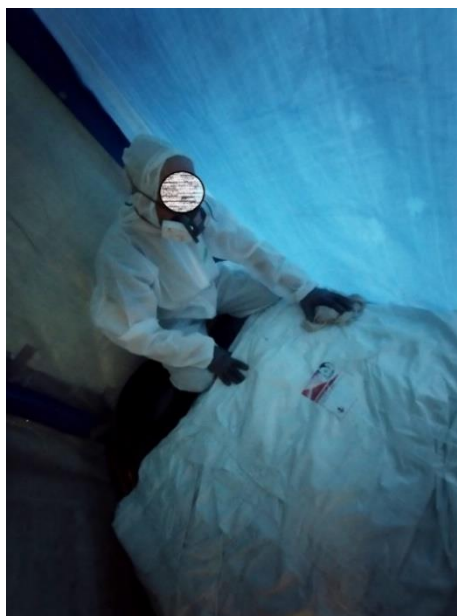
Fotografie č. 19, 20: dekontaminace zabaleného NO – osátí vysavačem s hepafiltrem a otření vlhkým hadrem/tkaninou

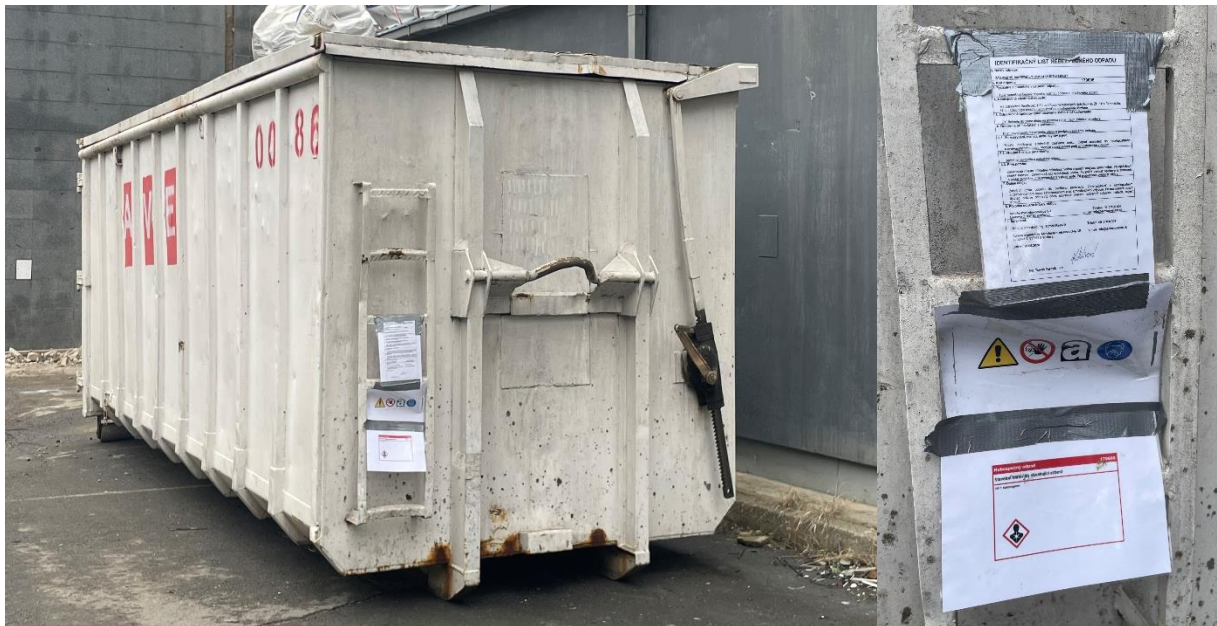
Fotografie č. 21, 22: uzamykatelný kontejner na NO, detail označení
