TISKOVÁ ZPRÁVA

Práce při odstraňování azbestu na komplexu budov bývalé ÚTB v Olšanské ulici na Praze 3 pražští hygienici pravidelně dozorují, za posledních pět týdnů provedli tři podrobné kontroly
(původní datum vydání: 06. 04. 2023)

AKTUALIZACE KE DNI 19.4.2023

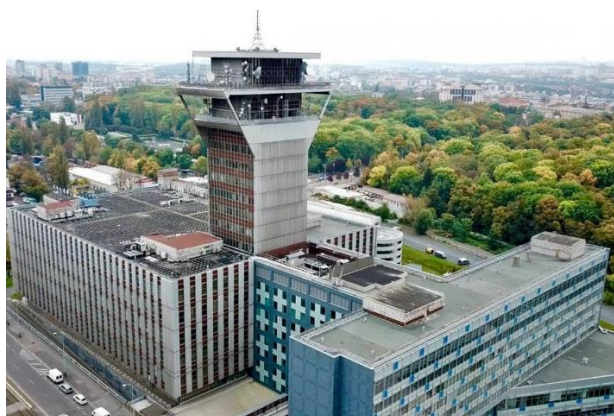
Další kontrola proběhla ve čtvrtek 30. března: kromě kontroly prací v kontrolovaných pásmech a ve venkovním prostředí došlo současně k odběru vzorků opláštění z budovy B a V. Za této situace využili pražští hygienici možnost přizvat k účasti na kontrole, v zájmu dosažení jejího účelu, další odborníky na ochranu veřejného zdraví ze Zdravotního ústavu se sídlem v Ústí nad Labem (ZÚ ÚL) schopných provádět odborné služby typu měření, analýzy, rozborů, vyšetření apod. Kolegové ze ZÚ ÚL odebrali vzorky vnitřní výplně opláštění obou budov. V rámci budovy B odebrali dva vzorky, první v šestém patře, druhý v patře druhém. V budově V pak vzorek v patře v desátém. Protokol z odběru a provedené analýzy v závěrech konstatuje, že **ve všech odebraných vzorcích azbest identifikován nebyl**. Ani jeden vzorek neobsahoval žádný z typů azbestu, tj. chrysotile, amosite, crocidolite, tremolite, actinolite, anthophyllite.

Fotografie č. 1: pohled na objekt B (vlevo) a V (uprostřed), v opláštění těchto budov byly odebrány vzorky

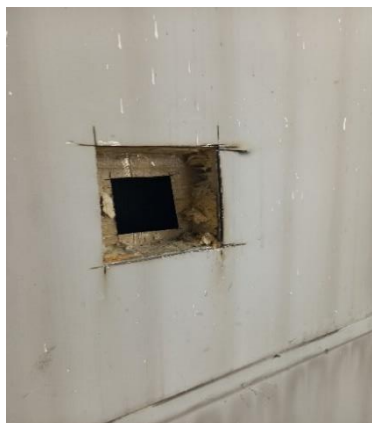
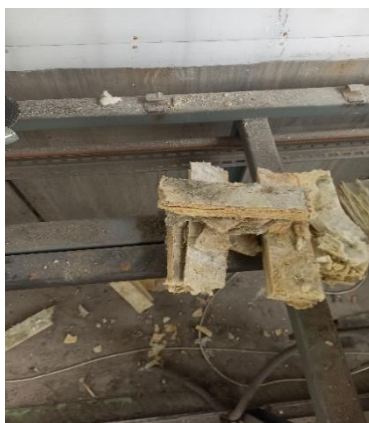
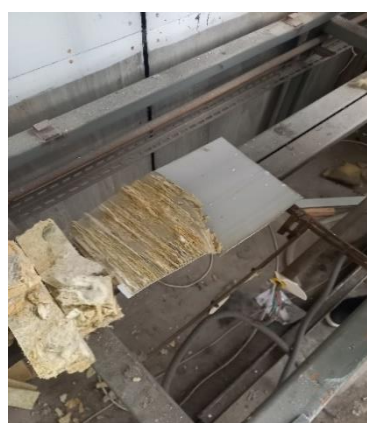
Fotografie č. 2,3,4: pohled na místo odběru vzorků – desáté patro budovy V

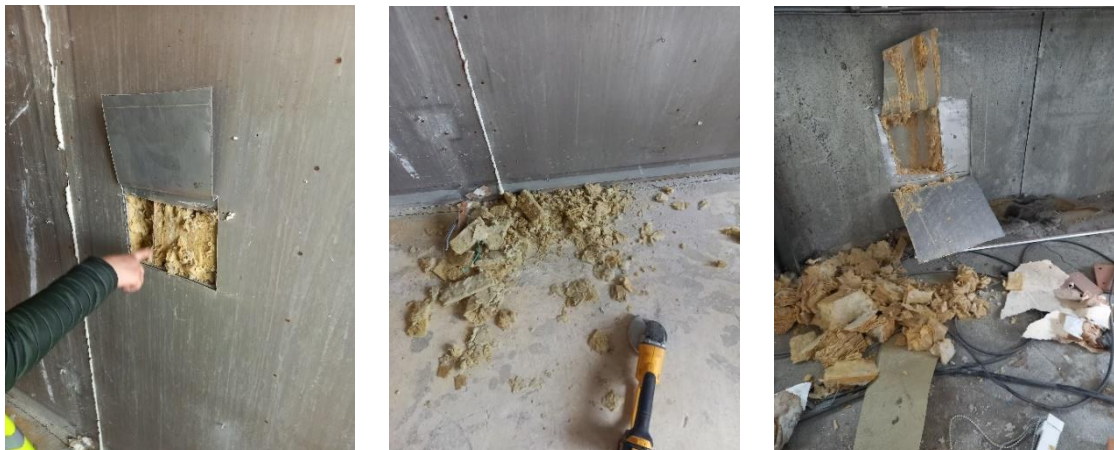
Fotografie č. 5,6,7: pohled na místo odběru vzorků – šesté patro budovy B a druhé patro budovy B

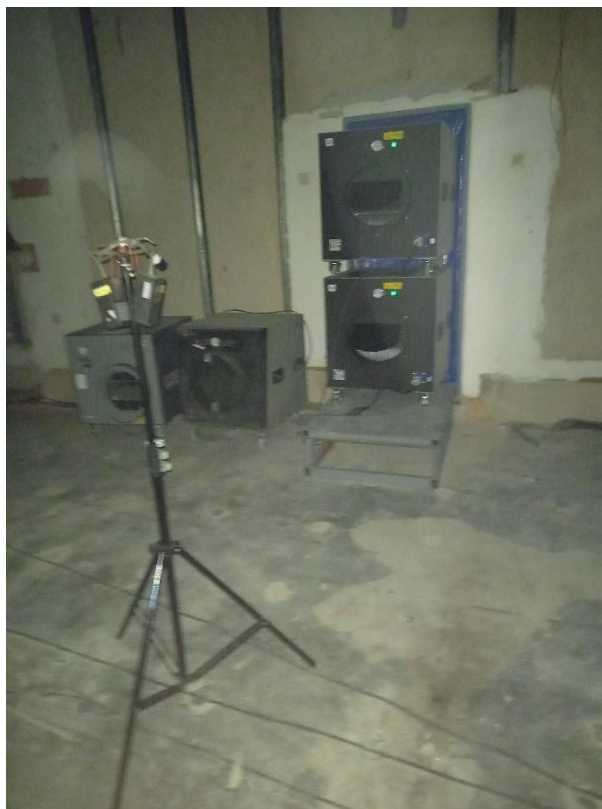
Výsledky analýzy všech tří odebraných vzorků se ukázaly jako vyhovující.

Proto je možné konstatovat, že technické a technologické vybavení, včetně předsazených filtrů u filtračních a odsávacích jednotek jsou dostatečně účinné. Zajištěna je pravidelná výměna filtrů včetně vedení řádné dokumentace, která byla v rámci kontroly předložena.

Fotografie č. 8: pohled na místo měření M1 – přímo u filtračních jednotek KP

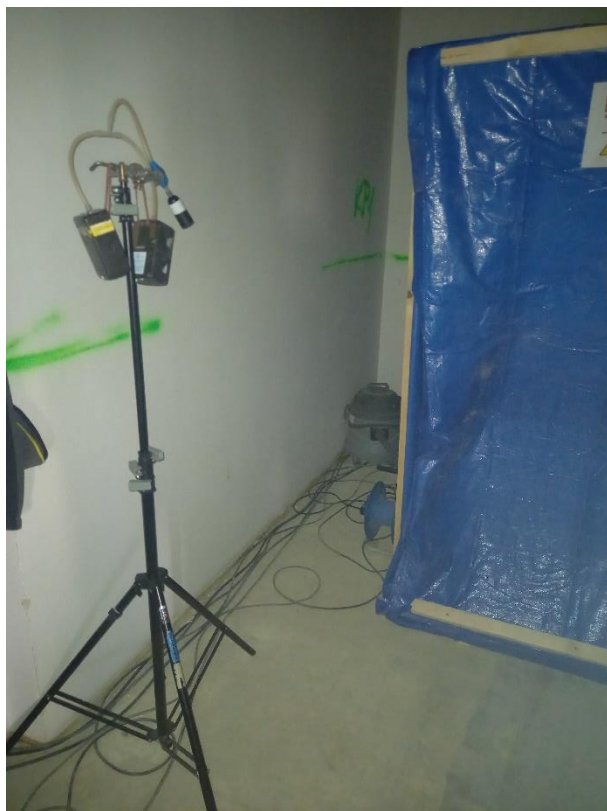
Fotografie č. 9: pohled na místo měření M2 – přímo u filtračních jednotek personální propusti

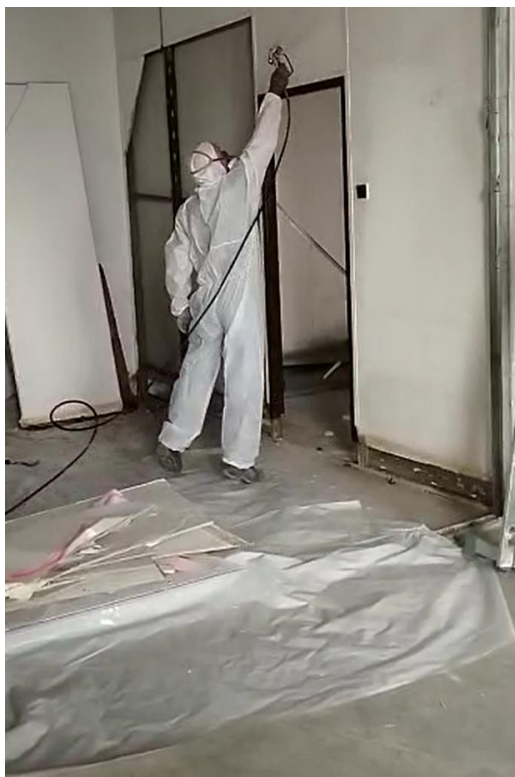
Fotografie č. 10: odstraňování materiálu s obsahem azbestu (v rámci KP1A – budova B, 6.NP)

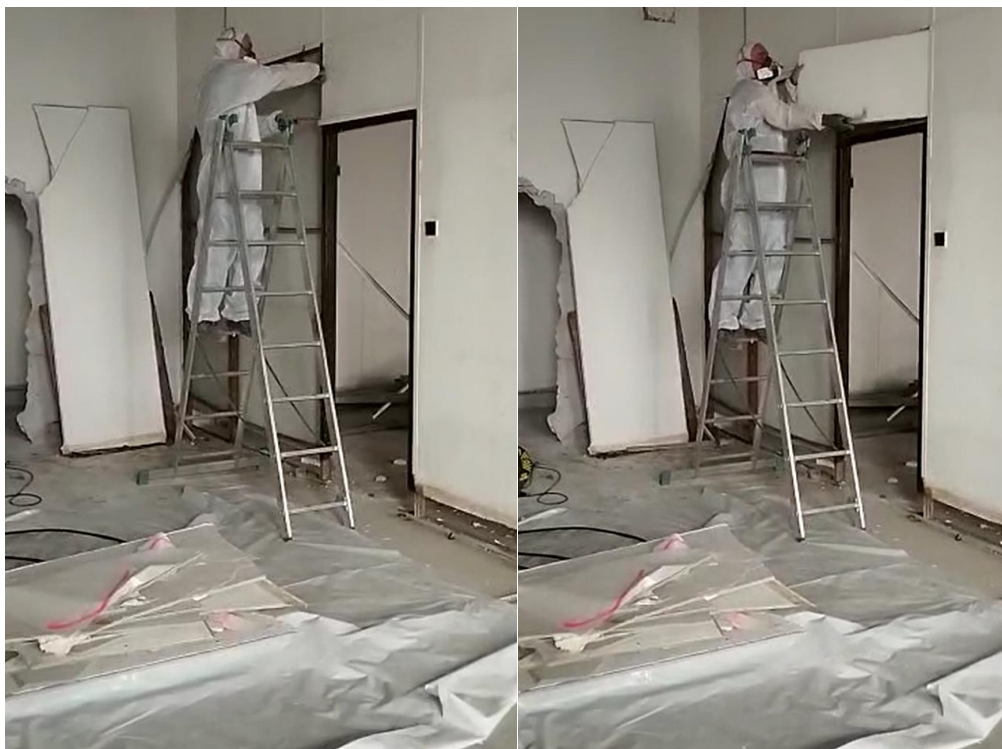
Fotografie č. 11, 12: enkapsulace (stříkacím zařízením) azbestocementových příček certifikovaným fixačním prostředkem před demontáží

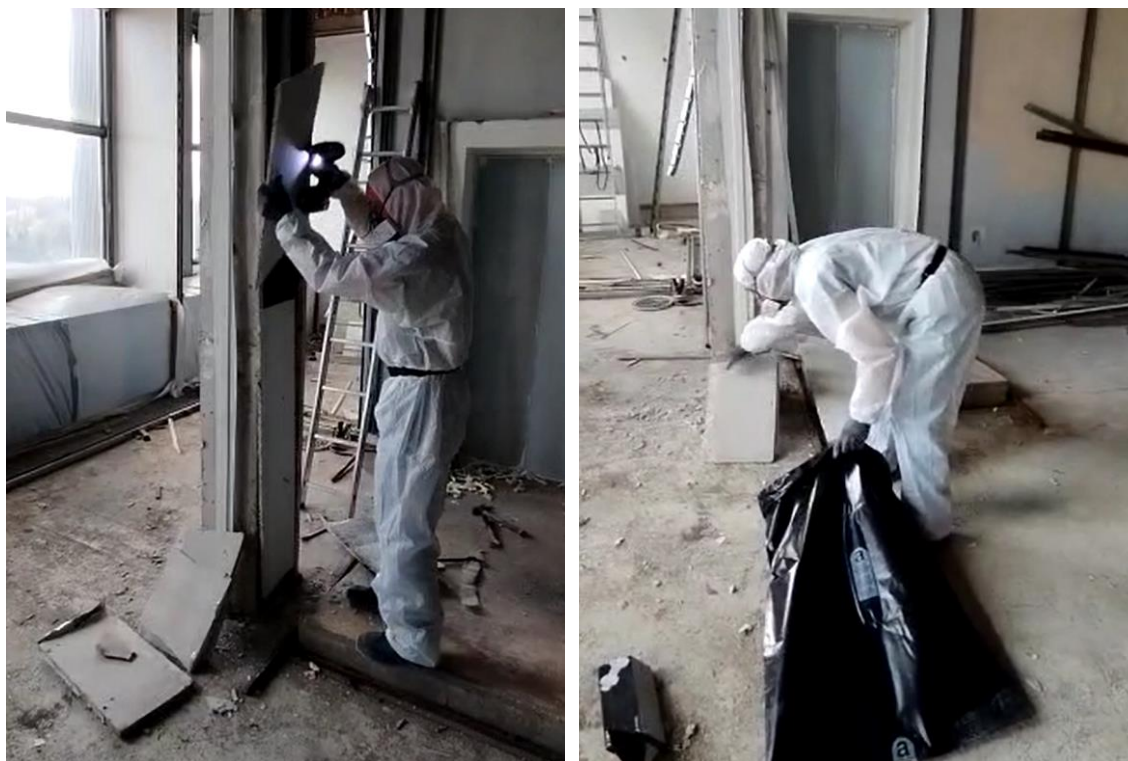
Fotografie č. 13, 14: demontáž azbestocementových desek (příčky) ručním náradím a balení demontovaných obkladových desek Pyral do PE pytlů.

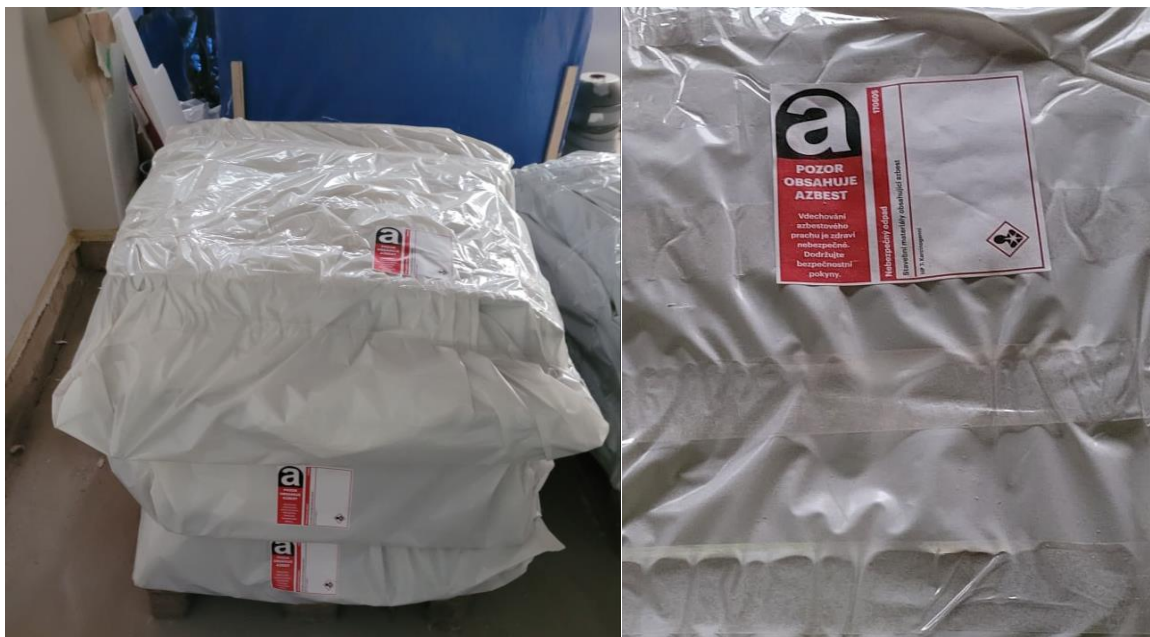
Fotografie č. 15, 16: zabalený a označený odpad s materiálem obsahujícím azbest před materiálovou propustí a detail označení

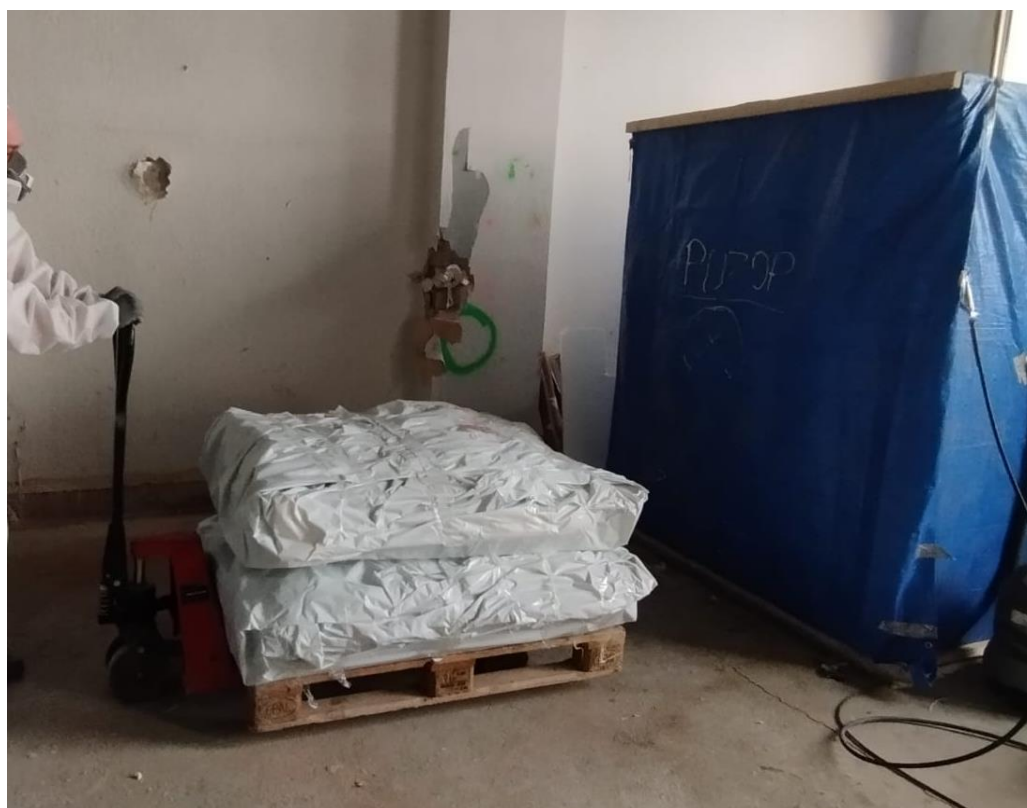
Fotografie č. 17, 18: transport zabaleného, označeného nebezpečného odpadu (NO) do materiálové propusti k dekontaminaci

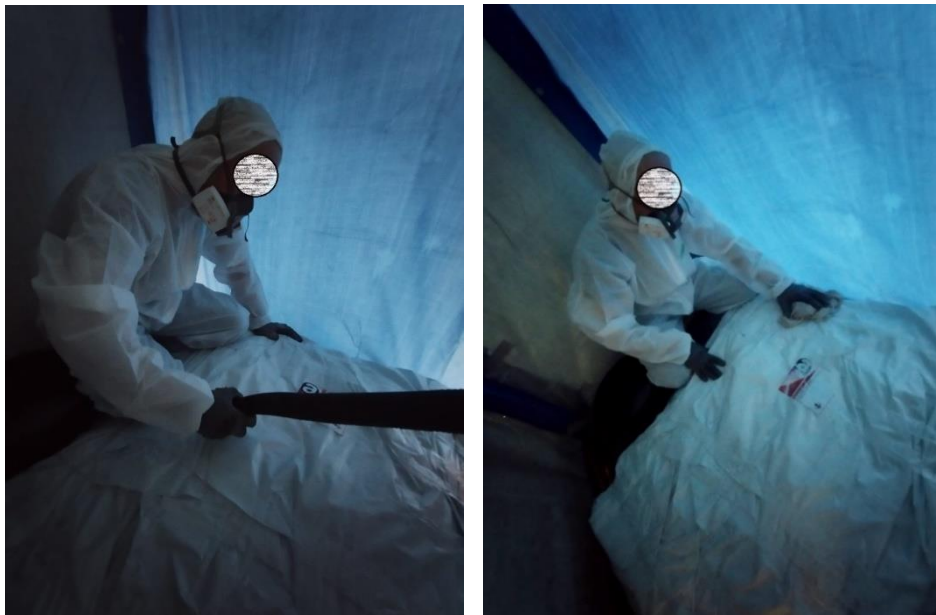
Fotografie č. 19, 20: dekontaminace zabaleného NO – osátí vysavačem s hepafiltrem a oření vlhkým hadrem/tkaninou

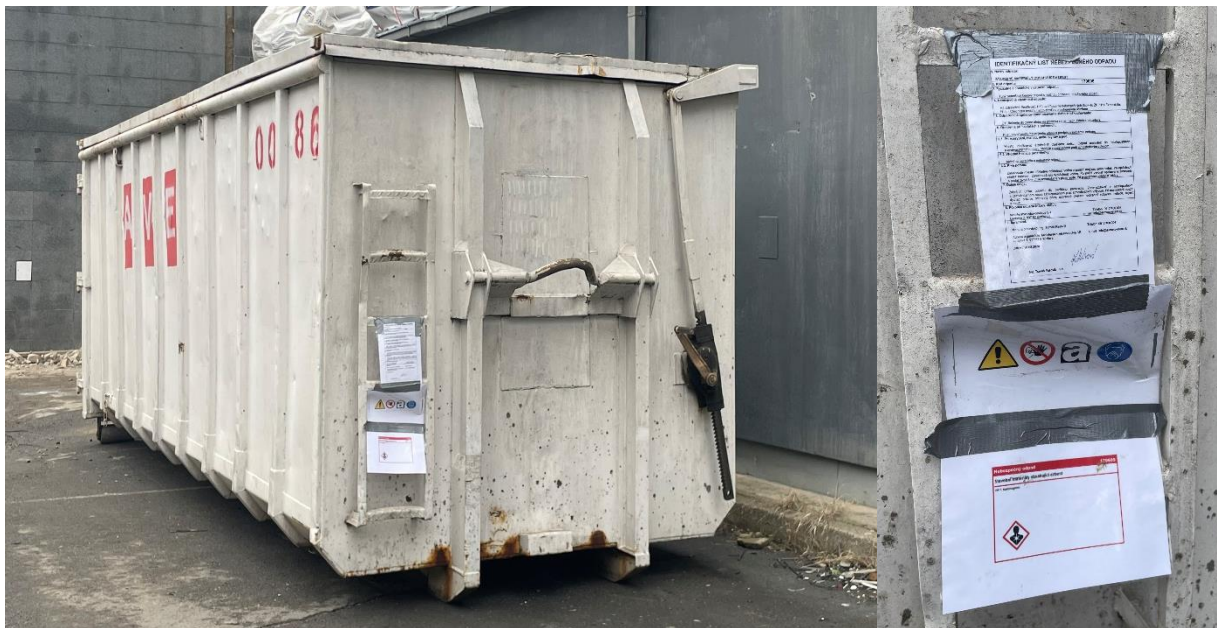
Fotografie č. 21, 22: uzamykatelný kontejner na NO, detail označení
